ESTRUCTURAS DE PIEDRA EN LA PATAGONIA AUSTRAL ORIENTAL

MATEO MARTINIC*

STONE STRUCTURES IN SOUTH-EASTERN PATAGONIA

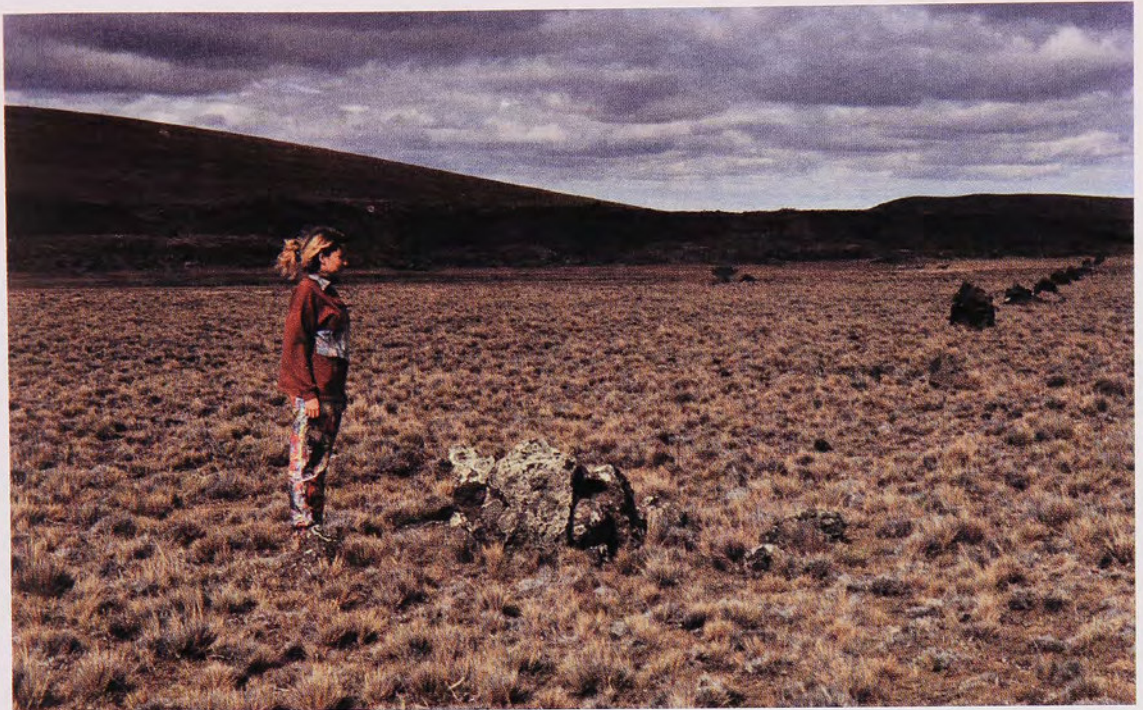
Fig. 2 Amontonamientos de piedra para postación de alambrado (Estancia "Pali Aike", Santa Cruz)

Conforman las manifestaciones más sencillas, por tratarse de amontamientos de piedras con un fin evidente, como es el de servir de sostén a un poste de hierro o de madera, que forma parte a su vez de un sistema de alambrado de campos ganaderos. Suelen verse en sectores donde el suelo rocoso impide cavar para fijar la postación. El material tanto puede estar a mano, como haber sido traído desde una cantera a alguna distancia y con aquel propósito preciso. El arqueólogo Hugo G. Nami nos ha procurado una buena fotografía del tipo que se describe (Fig. 2).

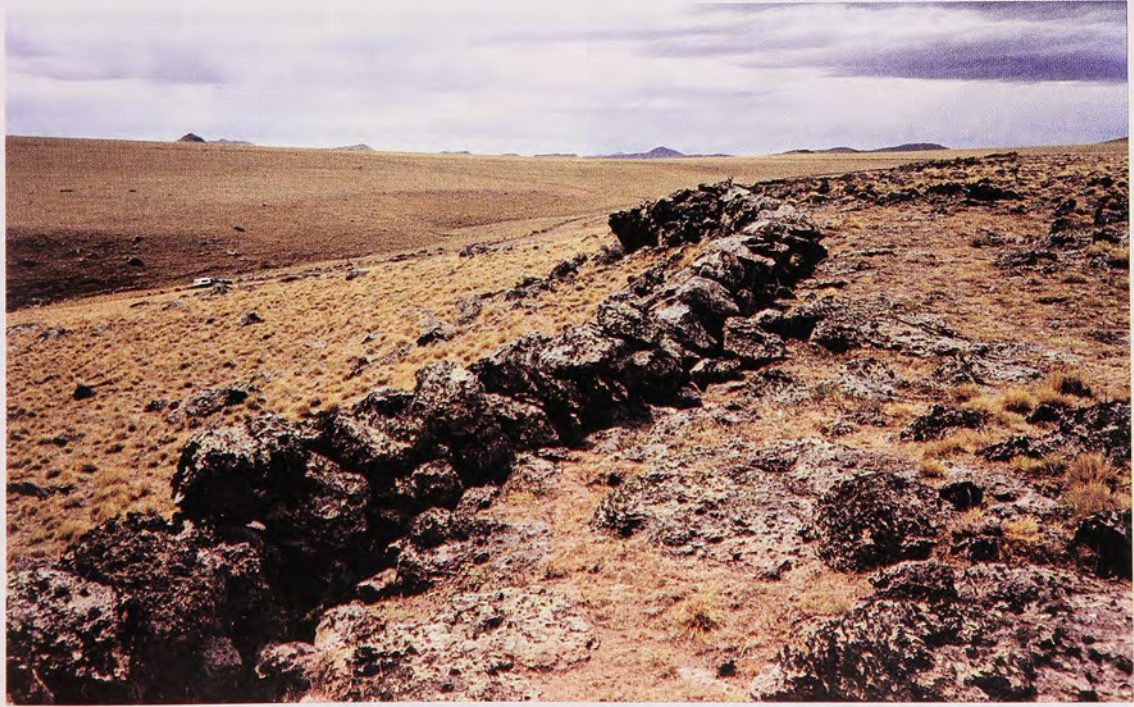
Fig. 3 Parapeto para observación o defensa (Estancia "Brazo Norte, Magallanes)

Una posible variante de la especie la constituye una protección en forma de un semi muro, de altura variable entre 0,60 y 0,80 m, con una longitud de entre 50 y 60 metros, erigida sobre un ribazo junto al camino que desde el casco de la estancia "Brazo Norte" conduce a Río Chico. Su construcción aparece como más rústica que otras formas y es evidente que conforma un parapeto defensivo (Fig. 3).

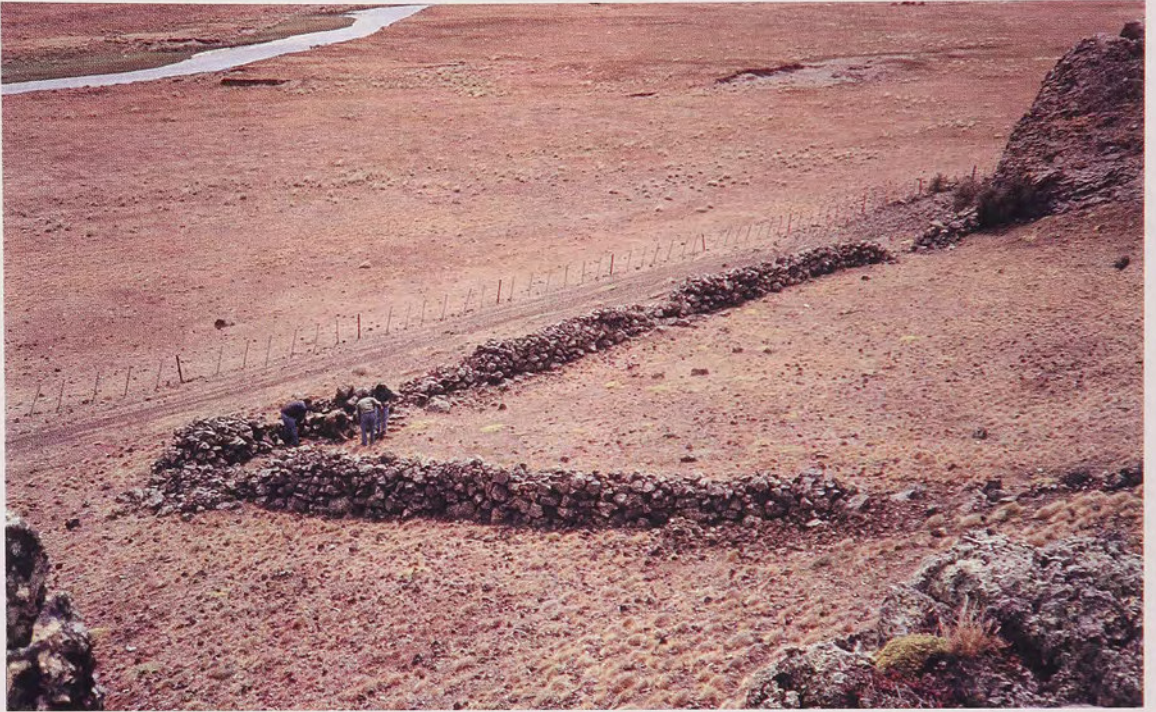
Fig. 4 Muros de piedra en Juni-Aike, Magallanes (Vista SO-NE)

Los muros de piedra correspondientes a Juni-Aike y Río Chico se asemejan porque en ambos casos quienes los levantaron aprovecharon formaciones naturales basálticas, de manera de cerrar con aquéllos espacios cuadrangulares. En el primer paraje hay dos murallas: una en la parte occidental, de 39 m de longitud, y otra que mira al norte, de 45 metros de largo, que se unen formando un ángulo en la parte noroeste. Las medidas de cada paño son diferentes. Así, en el del oeste el ancho de la base es de 1,60 m y de 0,80 m en la coronación, con una forma piramidal cuya altura es variable, promediando entre 1,20 y 1,30 m. El muro norte tiene una anchura igual al anterior en la base y 0,90 m en la coronación, con una elevación que promedia 1,40 m. En este paño, hacia el sector noreste, hay una abertura de tres y medio metros de largo. En la parte opuesta, esto es, hacia el sur, algunas aberturas naturales en la formación basáltica fueron

tapadas con piedras cuidadosamente puestas para hacerlas infranqueables. Hacia el suroeste se construyó una estructura complementaria de cierre, menos elaborada, con una longitud de 9,40 m. El muro principal (norte) muestra derrumbes en tres partes. Es evidente que el recinto así generado debió servir para guardar ganado, con seguridad caballos. Poco al oeste de la estructura descrita, al pie de una barda se advierten alineamientos de piedra que sugieren la base de una vivienda.

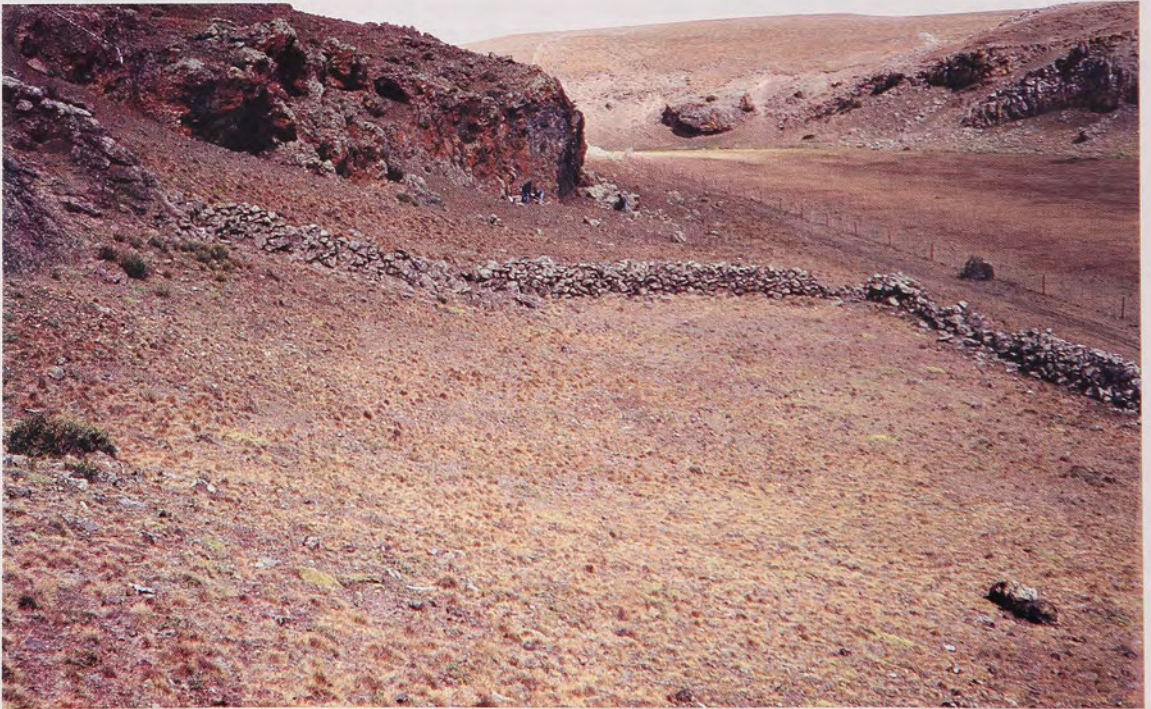
Fig. 5 Muros de piedra en Juni-Aike, Magallanes (vista E-O)

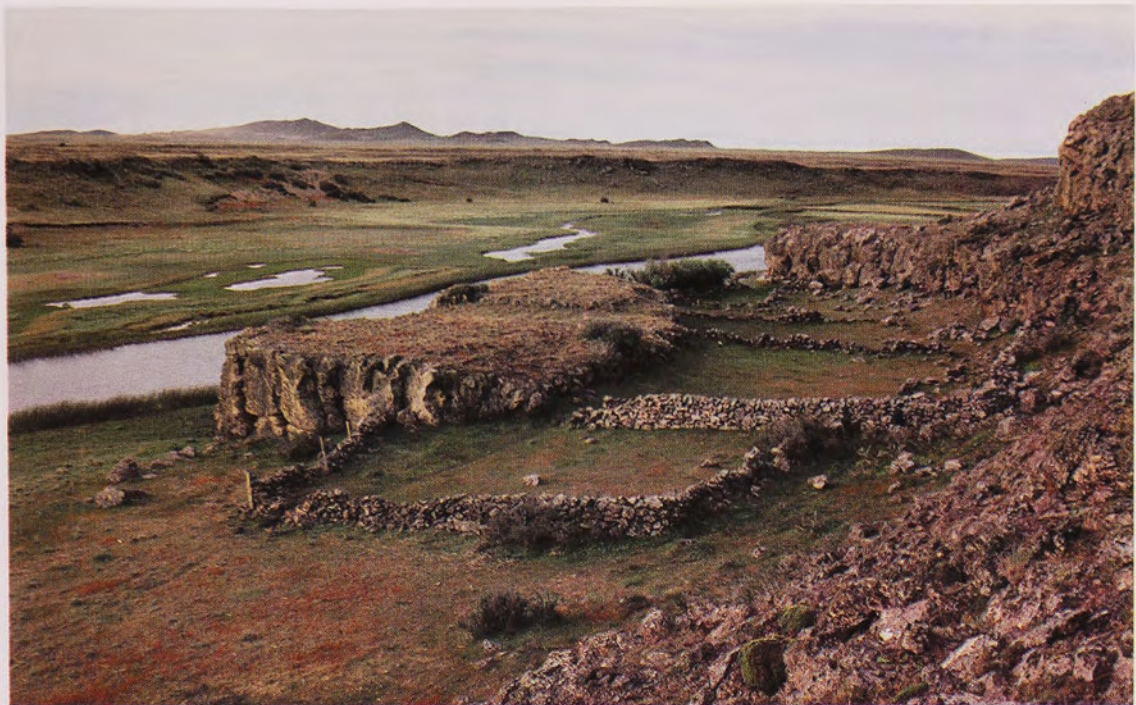
Fig. 6 Corrales de piedra en Río Chico, Magallanes (vista E-O)

En el paraje de Río Chico la situación es más compleja, tanto por los diferentes tipos de muros levantados, como por la cantidad de espacios generados entre ellos, ocho en total. Los muros de las divisiones interiores situados hacia el sector oriental son simples alineamientos de piedras, grandes y medianas, puestas sin gracia ni arte. Los que se enfrentan al río Chico están igualmente formados por acumulación de piedras. Los sectores más elaborados son los paños de muralla ubicados hacia el suroeste, en particular el penúltimo (interior) que mide 19,20 m de largo, 1 m en la base, 0,60 m en la coronación y 1,80 m de altura. El mismo muestra la más cuidadosa construcción (Figs. 7, 8 y 9). En uno de los paños laterales se combinó el empleo de piedras con postes y alambre. Una observación atenta permite advertir que la obra fue realizada en diferentes tiempos y por distintas manos. Asimismo, es evidente que el propósito de uso de los recintos pudo ser distinto: una parte para servir como quinta (siembras) y otra para guardar ganado.

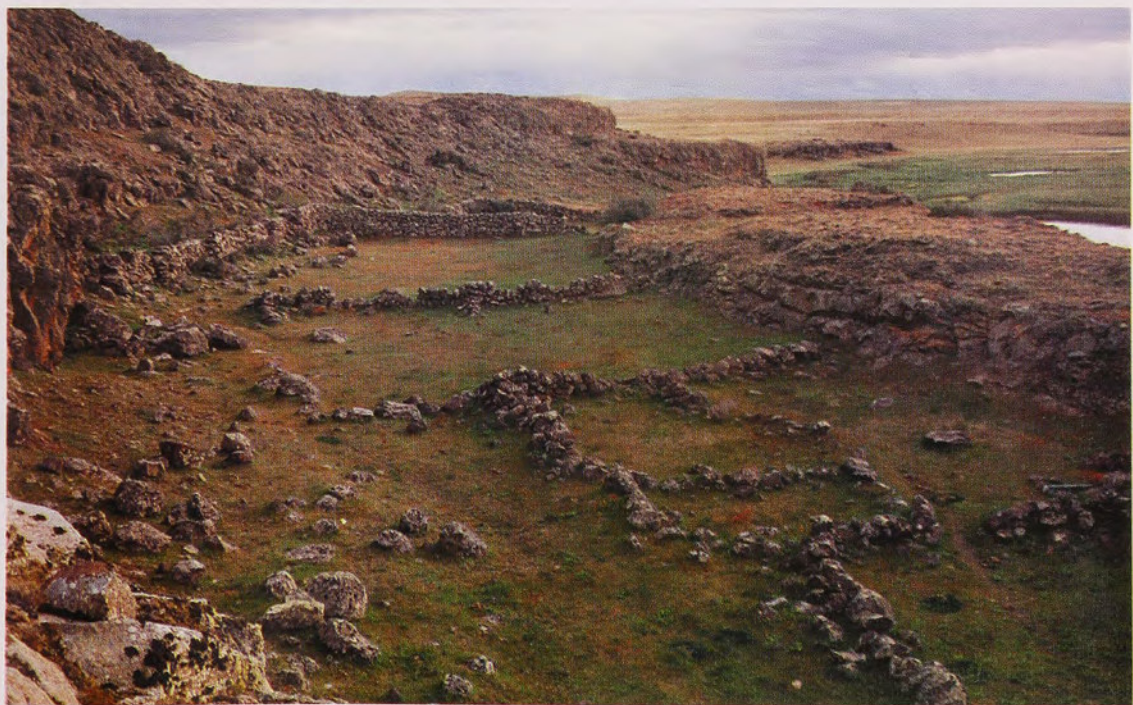
Fig. 7 Corrales de piedra en Río Chico, Magallanes (vista E-O)

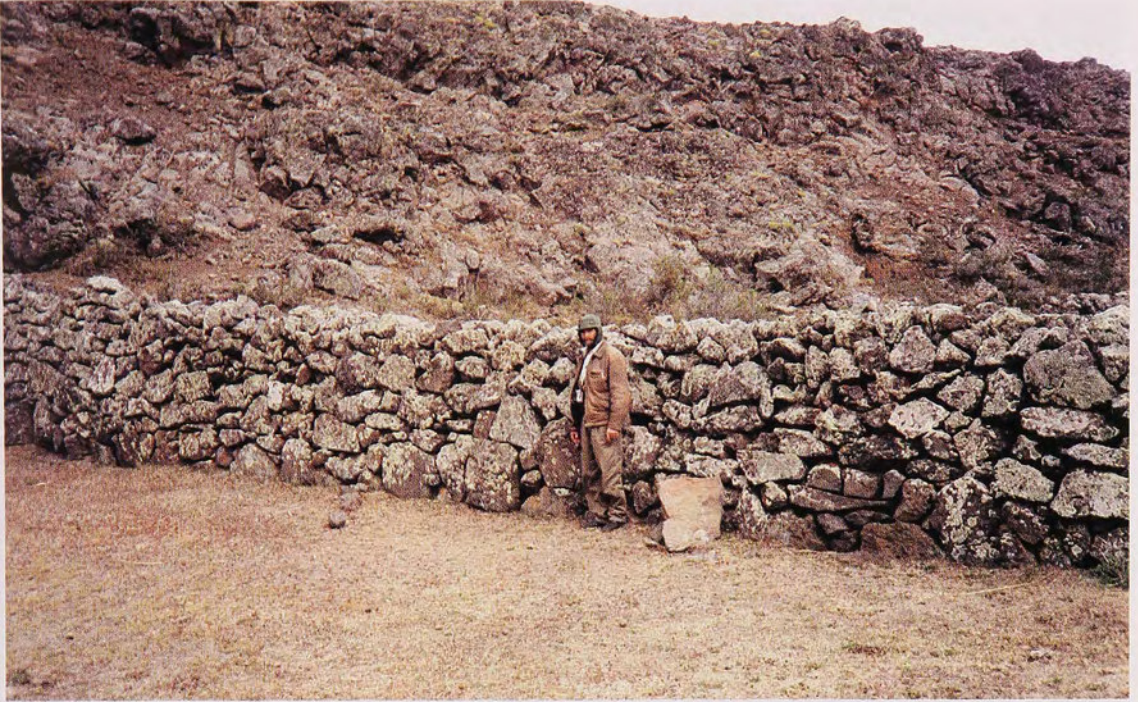
Fig. 8 Paño interior de muralla, Río Chico, Magallanes

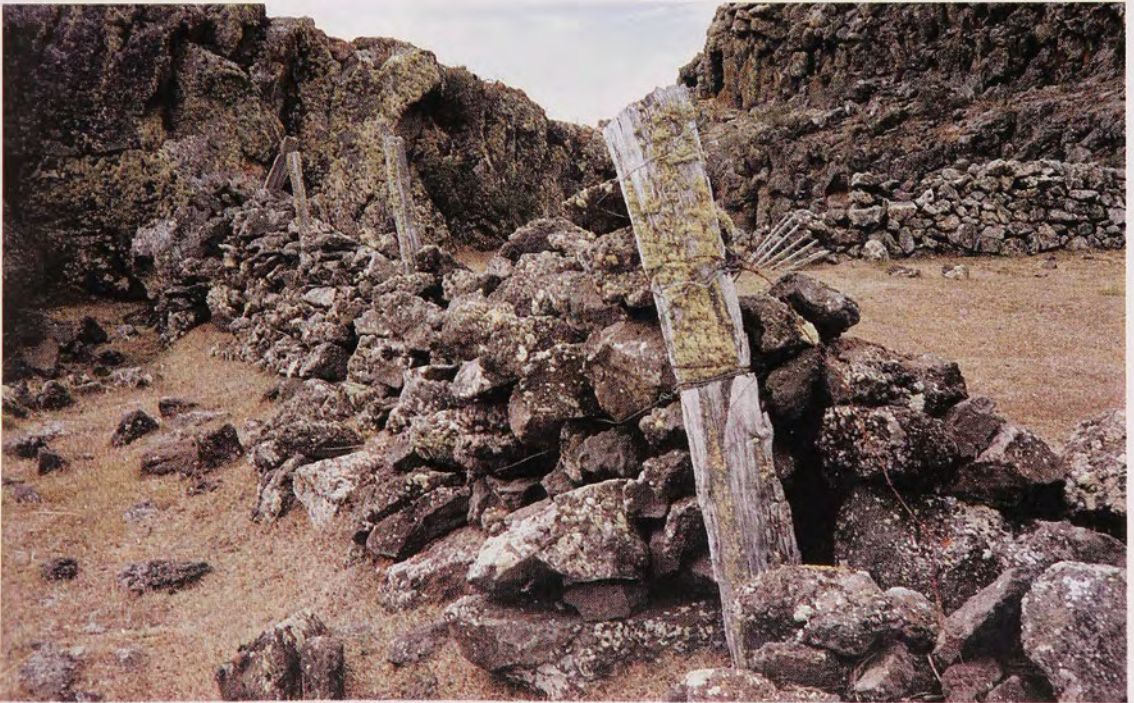
Fig. 9 Paño interior de muralla, Río Chico, Magallanes

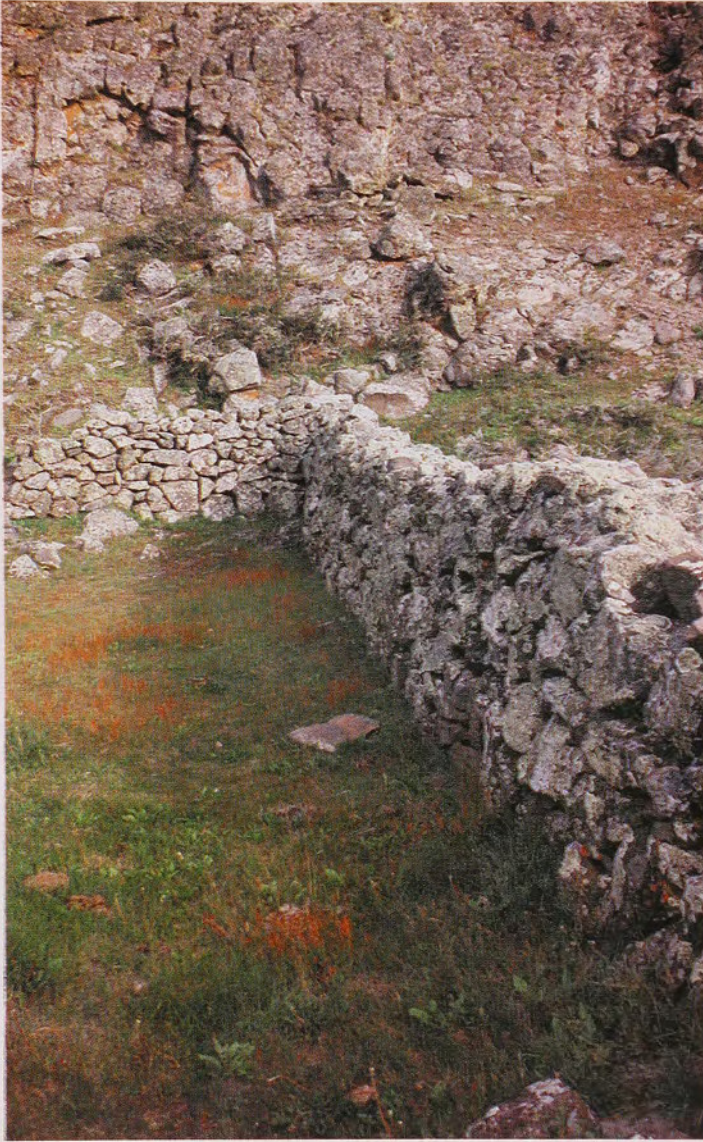
Fig. 10 Corral de piedra, Río Chico. Detalle de ángulo entre paños

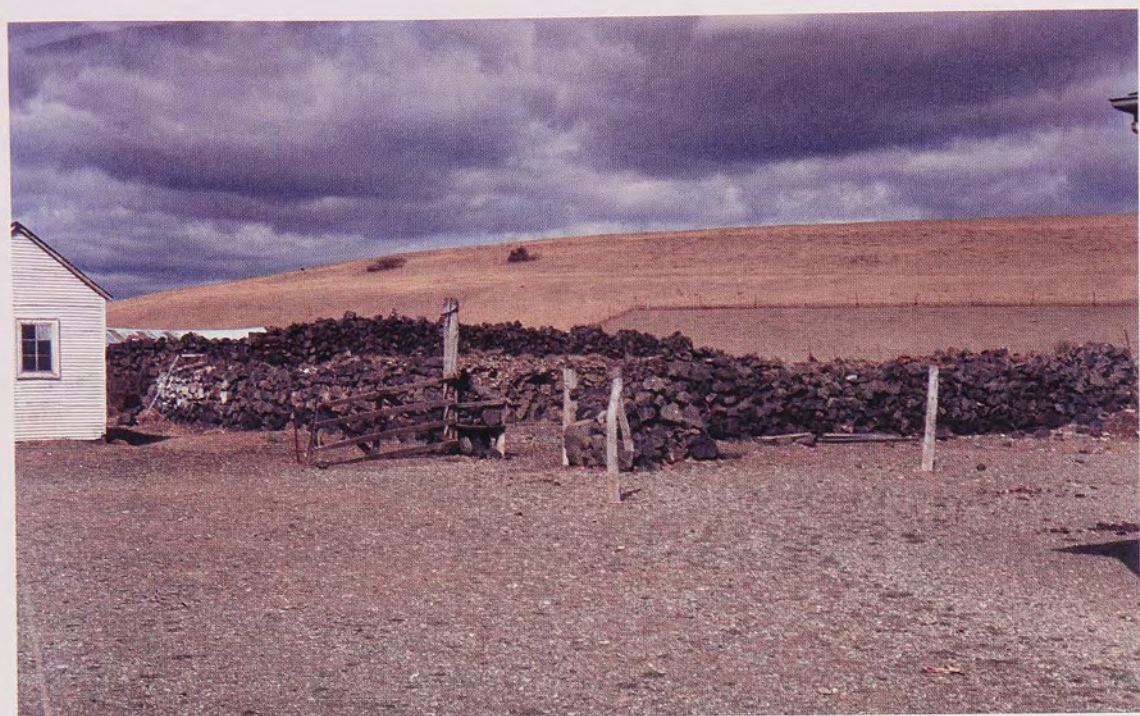
Fig. 11 Corral pára ganado (Estancia "Pali-Aike", Santa Cruz)

De los otros corrales conocidos, aquellos situados en suelo argentino, son antiguos, quizá del tiempo de la instalación de los establecimientos de crianza lanar o no muy posterior, levantados para guardar las tropillas de caballos, animales esenciales en el manejo ganadero.

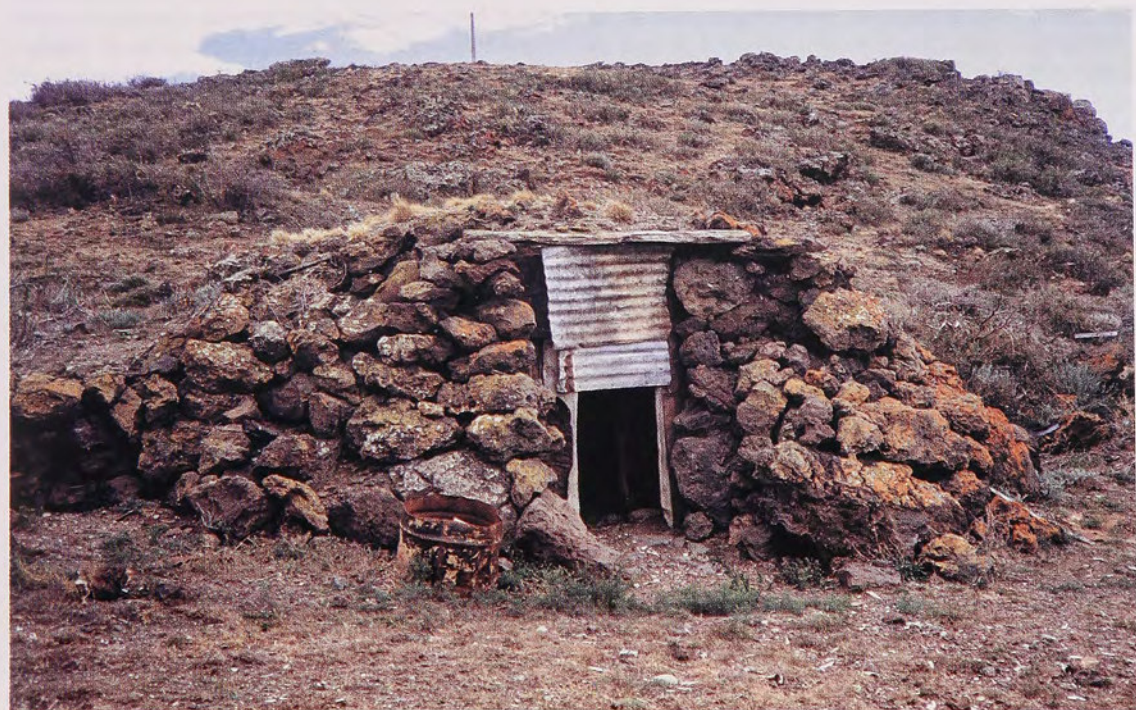
Fig. 12 Bodega o "Sótano", Río Chico, Magallanes

En el sur de Patagonia, particularmente en Magallanes, son comunes unas formas edificadas conocidas como "sótanos". Aunque tal denominación sugiere que pueda tratarse de espacios semi o totalmente subterráneos, en verdad se trata de pequeños recintos habilitados mediante una edificación rústica aprovechando por lo común una ladera pronunciada que permite excavar y generar un espacio que luego se completa con la parte edificada. Esta por lo común es de "champas" (tepes), pero excepcionalmente puede ser construida con piedra. Esta es la forma, igualmente excepcional, que hemos encontrado en la inmediata vecindad del puesto de Río Chico (Fig. 12). Su objeto es el de servir como espacio para la conservación de papas, pero también puede destinarse a otros usos. Una forma semejante se
